**CERTIFICADO DE CONFORMIDAD  
PUNTO DE ANCLAJE OMEGA ANCHORS**

Expediente número: **15/31702235**

## **INFORME DE ENSAYO**

### **Ensayo de Anclajes Omega instalados en bloque de hormigón: Requisitos de resistencia estática y dinámica según norma EN 795:2012 para dispositivos de tipo A**

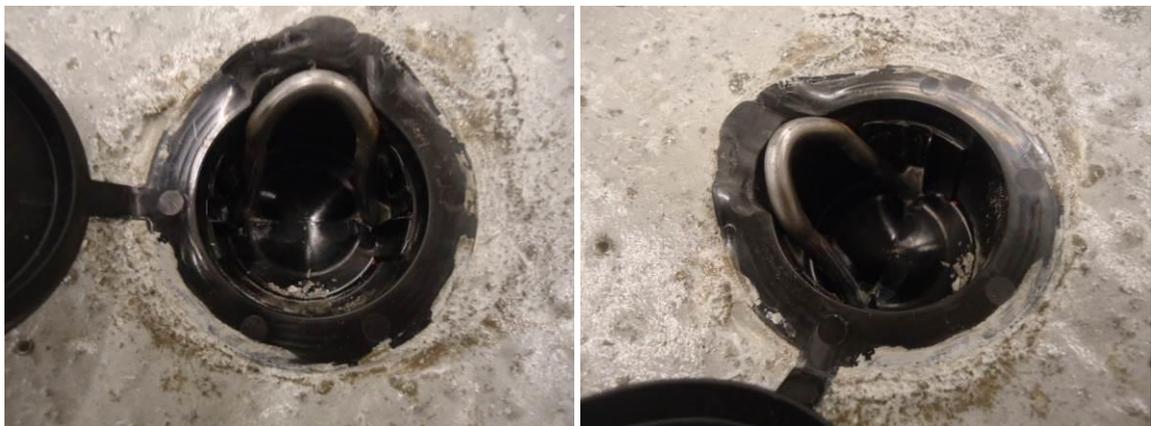
Anclaje	Posición introducción de la carga	F máx (kN)	Observaciones
Anclajes Omega	Posición 1	27,58*	La <b>Imagen 6</b> muestra las deformaciones producidas en el Anclajes Omega, en el hormigón no se aprecian grietas o defectos.
	Posición 2	27,35*	La <b>Imagen 7</b> muestra las deformaciones producidas en el Anclajes Omega, en el hormigón no se aprecian grietas o defectos.
	Posición 3	27,38*	La <b>Imagen 8</b> muestra las deformaciones producidas en el Anclajes Omega, en el hormigón no se aprecian grietas o defectos.

\*La rotura se ha producido en el anclaje textil EN 759B usado para realizar los ensayos y no en el Anclaje Omega.

**Imagen 6.** Estado del anclaje después del ensayo estático hasta rotura del anclaje textil EN 795B posición de 1.

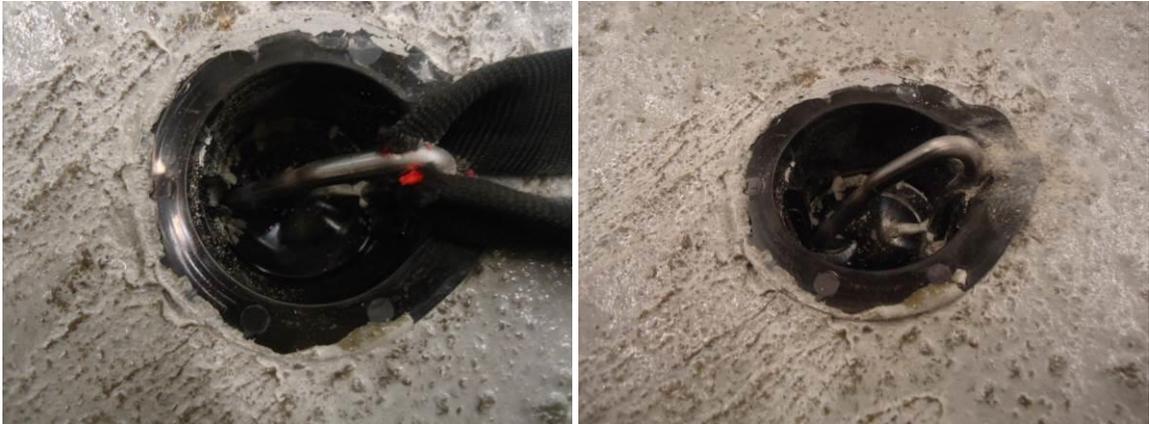
**Imagen 7.** Estado del anclaje después del ensayo estático hasta rotura del anclaje textil EN 795B posición de 2.

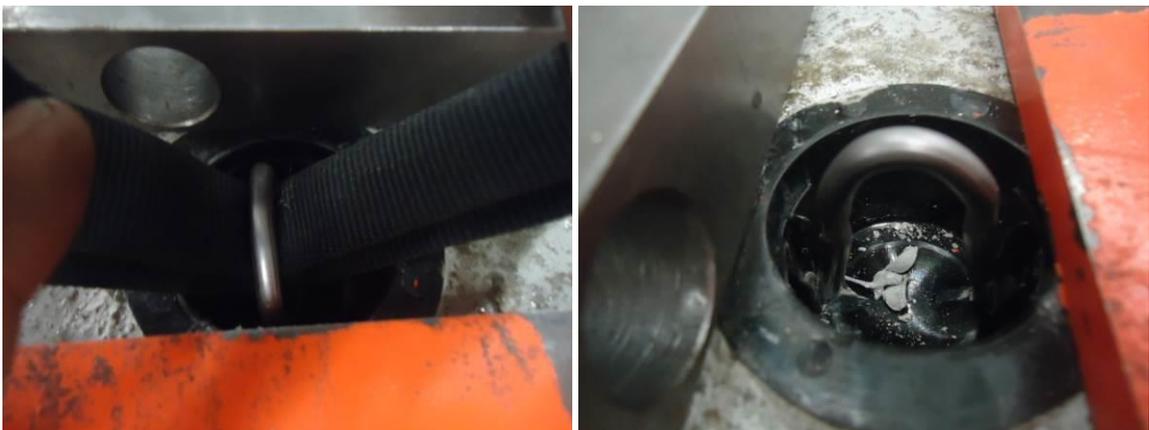
**Imagen 8** Estado del anclaje después del ensayo estático hasta rotura del anclaje textil EN 795B posición de 3.
